<b>Área de Gestión Institucional</b> Coordinación de Infraestructura Dirección de Construcciones Universitarias				Nº ARCHIVO OBRA
OBRA FACULTAD DE DERECHO - UNR RESTAURACION Y REHABILITACION EX PALACIO DE JUSTICIA - ULTIMA ETAPA	PROYECTO GM 06 / 2021	FECHA 06 / 2021	REEMPLAZA A Nº	NOMBRE
PLANO <b>SECTOR 1</b>	ARQUITECTURA - PATOLOGIAS - VISTAS Y DETALLES	DIBUJO GM 06 / 2021	FECHA 06 / 2021	PLANO Nº <b>AR03</b>
AREA A.CENT	UBICACION MORENO 750	ESCALAS 1/ 200 1/ 100	APROBADO JWR	FECHA

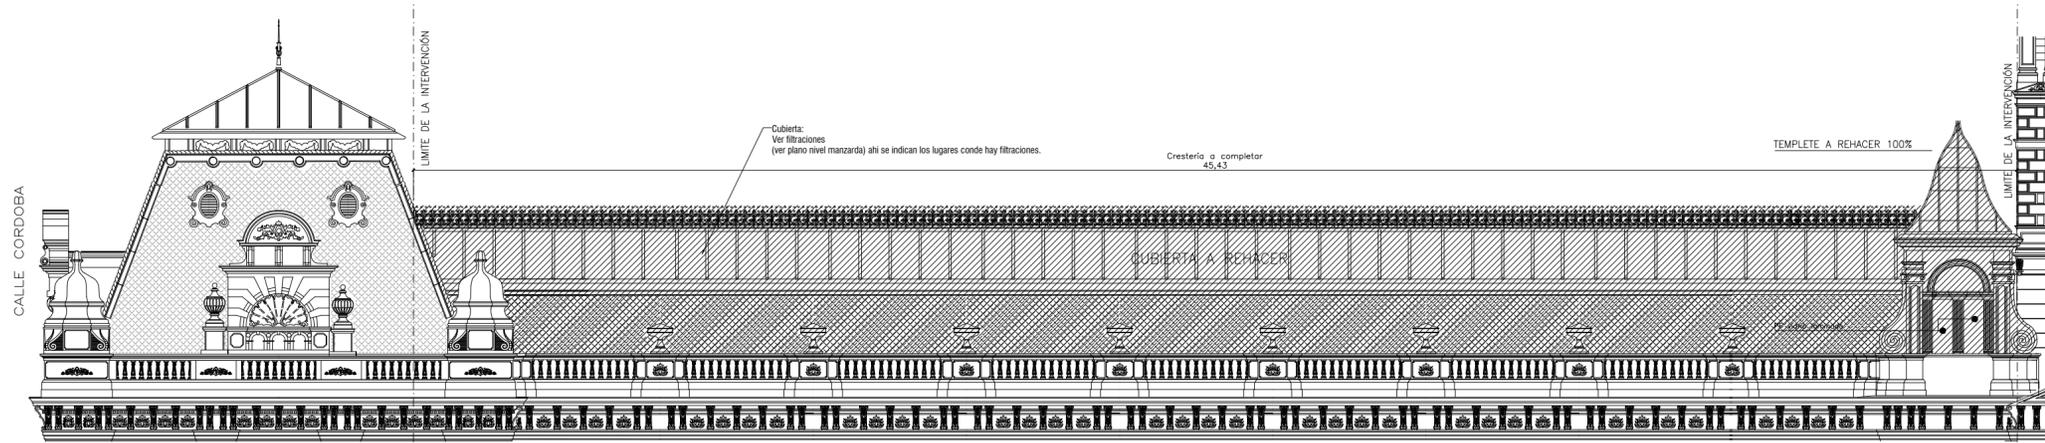
FALDÓN FACHADA MORENO PATOLOGIAS  
ESC.: 1:100

- BANDEJA DAÑADA POR FILTRACIONES
- AREAS DAÑADAS O FALTANTES
- AREAS CON FILTRACIONES

Bandeja Guano:  
Reemplazo de elementos dañados, encintado entre placas + pintura epoxi.

Cubierta inclinada:  
Retirar cubierta existente (todos los elementos).  
Retirar papel ruberoid.  
Verificar el estado del entablonado y estructura existente, de ser necesario se reemplazaran las piezas correspondientes (ver en lista de partidas), luego se procede al pintado con fungicida + ignifugo de todos los elementos de madera.  
Colocacion de nueva membrana Tyvek.  
Colocacion de nueva cubierta de zinc con todos sus elementos.

Cubierta Plana Bovedillas:  
Reparacion de existencias, limpieza profunda de toda la superficie, pintura asfáltica, colocacion de membrana geotextil + pintura acrílica elastomérica color rojo ladrillo.
