| RESTAURACION Y REHABILITACION EX PALACIO DE JUSTICIA - ULTIMA ETAPA | | | | DIBUJO | FECHA |
| SECTOR 1 ARQUITECTURA - PATOLOGIAS - TEMPLETE MORENO SUR | | | | APPROBO | FECHA |
| | | | | AR04 | |

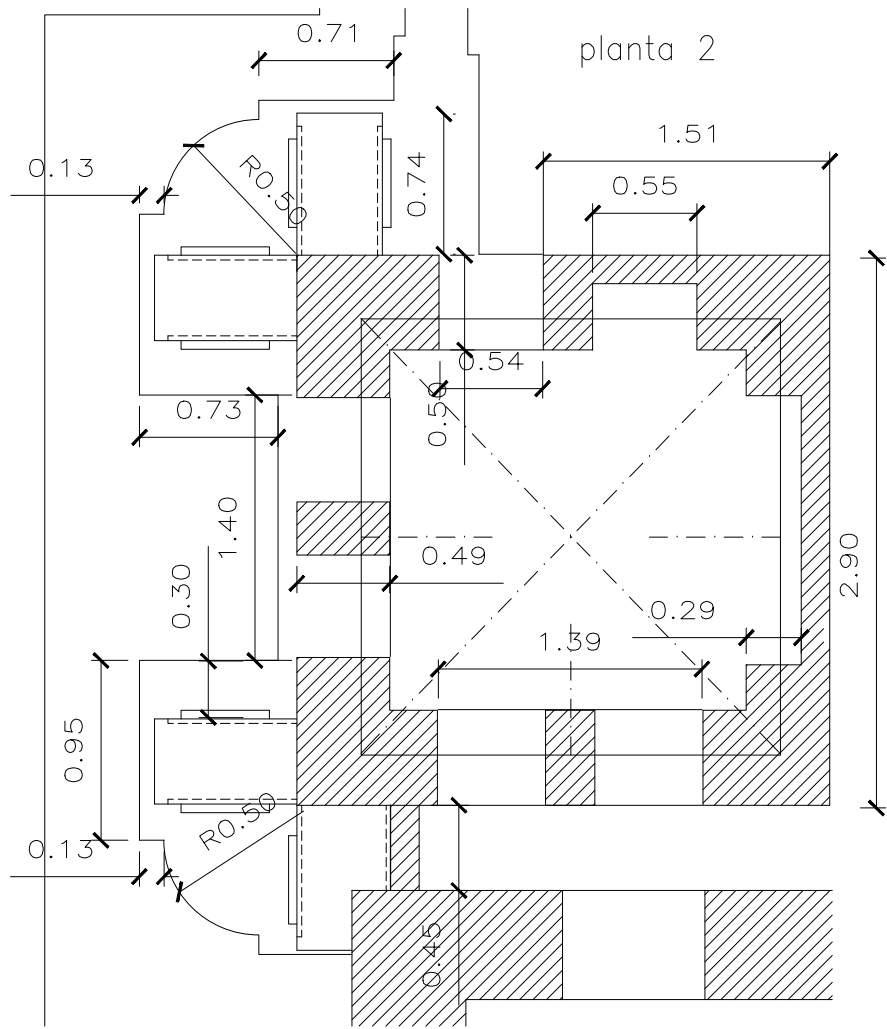
CANALETA DE CHAPA A ELIMINAR

TERMINACIONES INTERIORES:  
Recomposicion de mamposteria +  
revoque cementicio simil piedra paris
