Área de Gestión Institucional
Coordinación de Infraestructura
Dirección de Construcciones Universitarias

OBRA	FACULTAD DE DERECHO - UNR RESTAURACION Y REHABILITACION EX PALACIO DE JUSTICIA - ULTIMA ETAPA	PROYECTO GM	FECHA 06 / 2021
PLANO	SECTOR 1 ARQUITECTURA PATOLOGIAS - PLANTAS CORTE DETALLES	DIBUJO GM	FECHA 06 / 2021
AREA A.CENT	UBICACION MORENO 750 / ESCALAS 1/ 200 1/ 100	APROBO JWR	FECHA

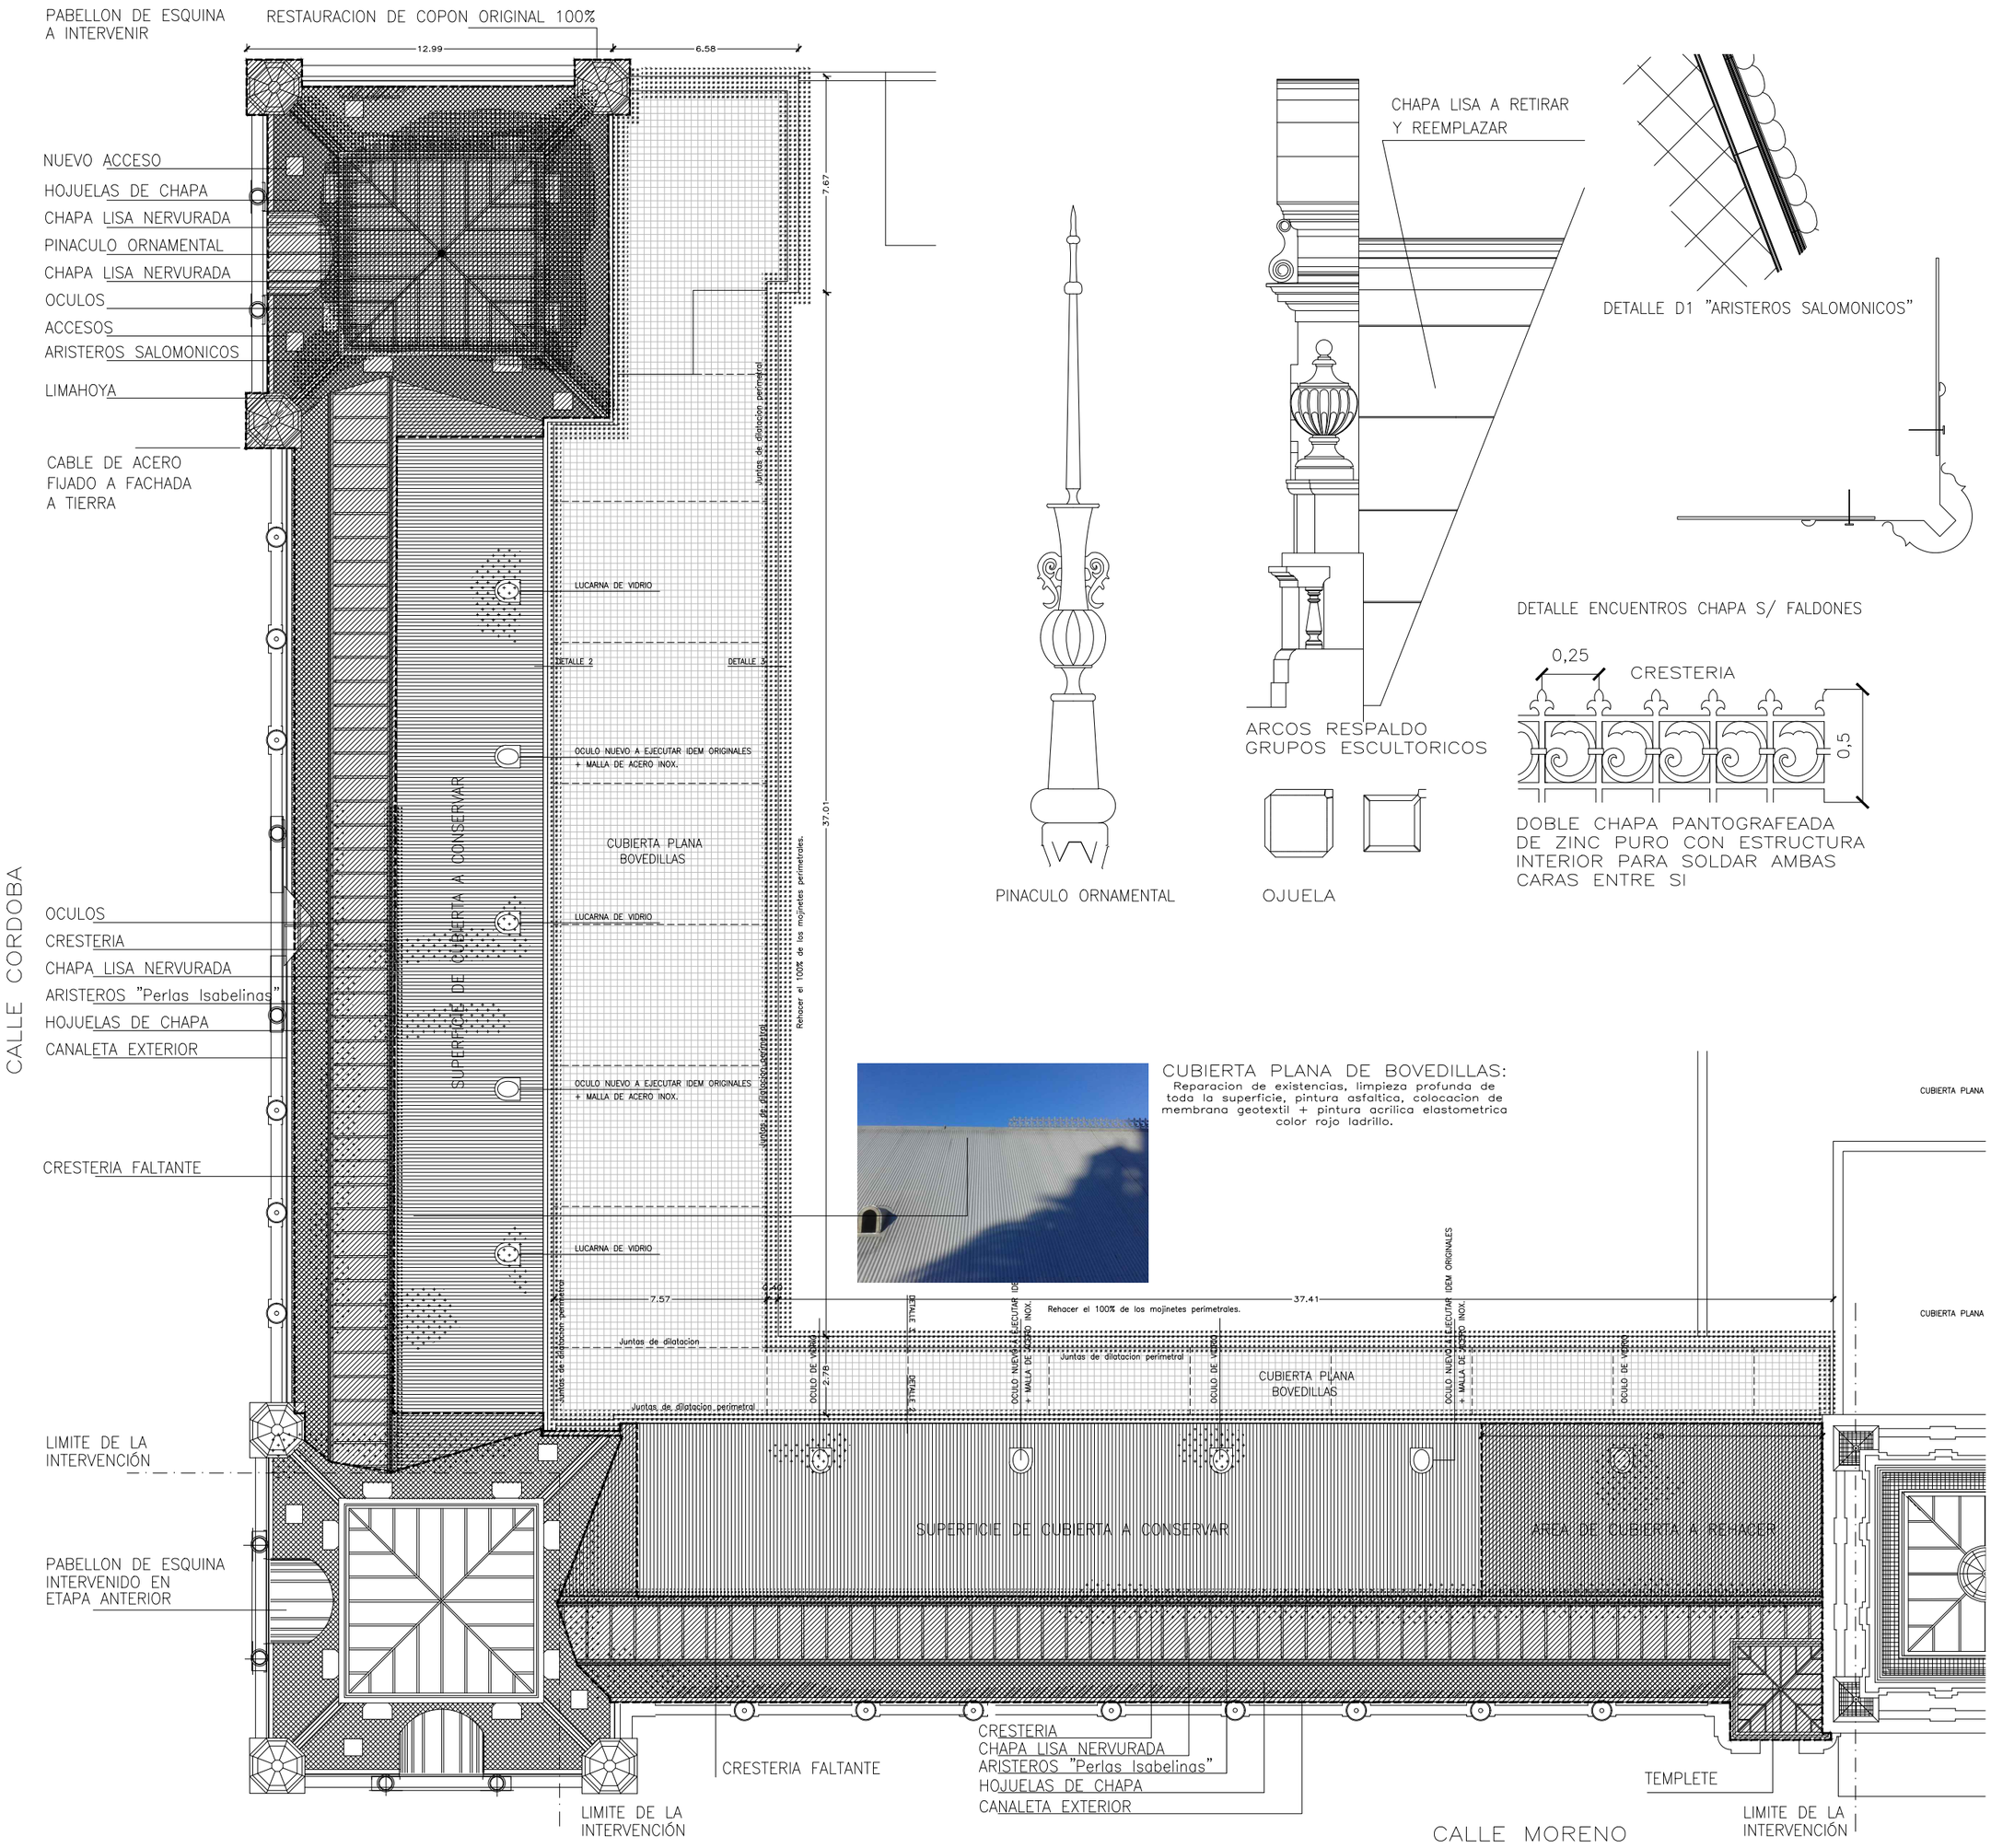
PLANTA DE TECHOS– ESC.: 1:200

BANDEJA DAÑADA POR FILTRACIONES

AREAS DAÑADAS O FALTANTES

AREAS CON FILTRACIONES

REEMPLAZO CUBIERTA ZINC.
incluye desde canaleta a cresteria (ambos incluidos).
