<b>Área de Gestión Institucional</b> Coordinación de Infraestructura Dirección de Construcciones Universitarias				Nº ARCHIVO OBRA
OBRA FACULTAD DE DERECHO - UNR RESTAURACION Y REHABILITACION EX PALACIO DE JUSTICIA - ULTIMA ETAPA	PROYECTO GM 06 / 2021	FECHA 06 / 2021	REEMPLAZA A Nº	NOMBRE
PLANO <b>SECTOR 1</b>	ARQUITECTURA - PATOLOGIAS - VISTAS Y DETALLES	DIBUJO GM 06 / 2021	FECHA 06 / 2021	PLANO Nº <b>AR03</b>
AREA A.CENT	UBICACION MORENO 750	ESCALAS 1/ 200 1/ 100	APROBADO JWR	FECHA

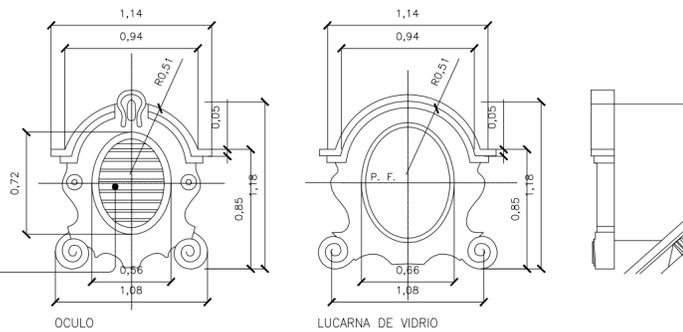
- BANDEJA DAÑADA POR FILTRACIONES
- AREAS DAÑADAS O FALTANTES
- AREAS CON FILTRACIONES

MALLA DE ACERO INOX POR DETRAS DE LA PERSIANA PARA EVITAR EL INGRESO DE MURCIELAGOS.

Bandeja Guano:  
Reemplazo de elementos dañados, encintado entre placas + pintura epoxi.

Cubierta inclinada:  
Retirar cubierta existente (todos los elementos).  
Retirar papel ruberoid.  
Verificar el estado del entablonado y estructura existente, de ser necesario se reemplazaran las piezas correspondientes (ver en lista de partidas), luego se procede al pintado con fungicida + ignifugo de todos los elementos de madera.  
Colocacion de nueva membrana Tyvek.  
Colocacion de nueva cubierta de zinc con todos sus elementos.

Cubierta Plana Bovedillas:  
Reparacion de existencias, limpieza profunda de toda la superficie, pintura asfáltica, colocacion de membrana geotextil + pintura acrílica elastomérica color rojo ladrillo.
