FALDÓN FACHADA CORDOBA
ESC.: 1:100

<p>NOTA: TODAS LAS MEDIDAS SERAN VERIFICADAS EN OBRA.</p>		<p>Área de Gestión Institucional Coordinación de Infraestructura Dirección de Construcciones Universitarias</p>		<p>UNR</p>
<p>OBRA FACULTAD DE DERECHO - UNR RESTAURACION Y REHABILITACION EX PALACIO DE JUSTICIA - ULTIMA ETAPA</p>	<p>PROYECTO GM</p>	<p>FECHA 06 / 2021</p>	<p>FECHA 06 / 2021</p>	<p>REEMPLAZA A Nº</p>
<p>PLANO SECTOR 1 ARQUITECTURA - PATOLOGIAS - VISTAS, CORTES, DETALLES</p>	<p>DIBUJO GM</p>	<p>FECHA 06 / 2021</p>	<p>FECHA 06 / 2021</p>	<p>PLANO Nº</p>
<p>AREA A.CENT</p>	<p>UBICACION MORENO 750</p>	<p>ESCALAS 1/ 200 1/ 100</p>	<p>APPROBADO JWR</p>	<p>FECHA</p>

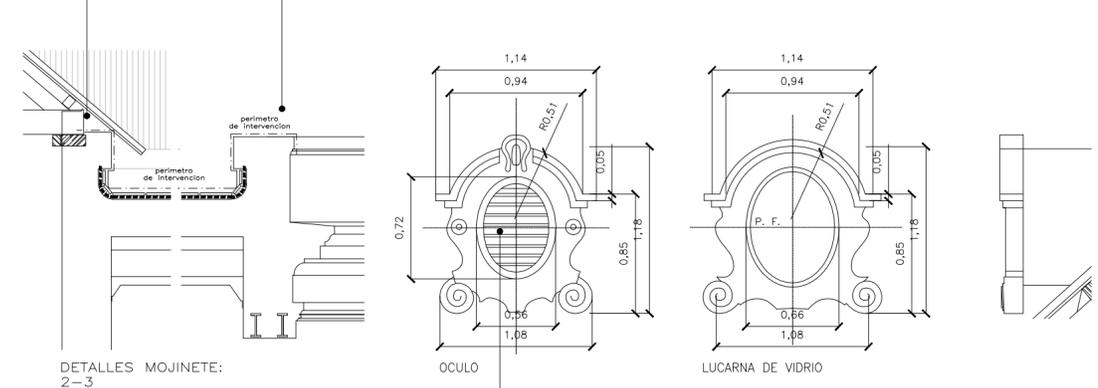
DETALLES MOJINETE:
2-3

MALLA DE ACERO INOX POR DETRAS DE LA PERSIANA PARA EVITAR EL INGRESO DE MURCIELAGOS.
SECTORES AFECTADOS: CORDOBA, MORENO (SECTOR SUR), PABELLON DE ESQUINA CORDOBA-MORENO Y CORDOBA-PASAJE. YA SEAN NUEVOS O EXISTENTES A TODOS SE LES DEBERA COLOCAR LA MALLA.

CHAPA A UTILIZAR DE ZINC PURO AL 95%. EXEPTO LAS CHAPAS ACANALADAS.
NOTA 1 SE RESPETARA LAS DIMENSIONES, FORMA Y PROPORCION DE LOS ELEMENTOS EXISTENTES EN EL PATIO NORTE.
